## **El Humilladero del Santísimo Cristo de los Afligidos, de Etreros.**

**Fuente:** libro de José Ignacio Sánchez Rivera y Eduardo González Fraile, publicado en 2009<sup>①</sup> por la Universidad de Valladolid y titulado “Humilladeros de la provincia de Segovia, Santa María la Real de Nieva” (páginas 131 a 140).

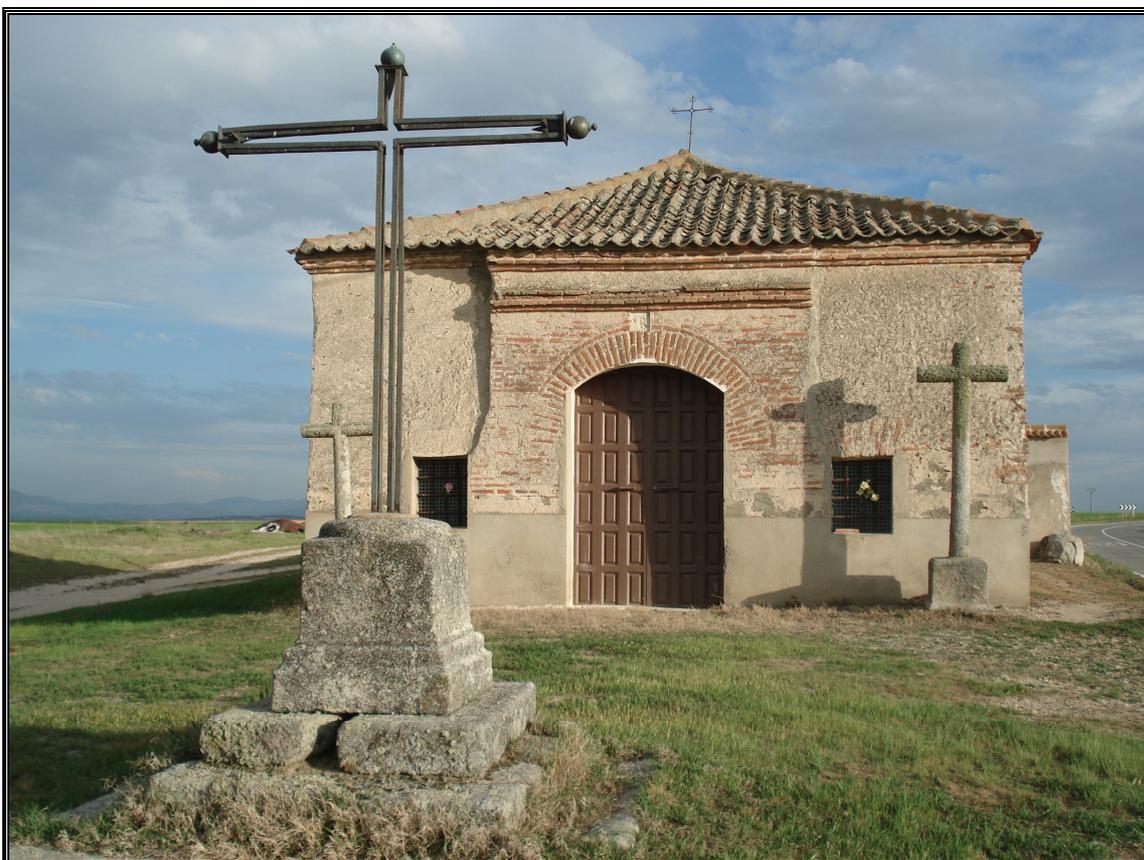
El edificio muestra dos partes de épocas y técnicas constructivas diferentes. La parte más antigua es hoy la cabecera de la ermita. En sus orígenes era una capilla cuadrada techada con tejado a cuatro aguas sustentado en una armadura con cuadrales. Los muros se levantaron con cajas de tapial delimitadas con verdugadas de ladrillo y un aparejo de piedra irregular entre rafas de ladrillo que proviene de la tradición romana del *opus mixtum*<sup>®</sup>. Ignoramos cómo podría ser la portada de este humilladero, pero tenía una puerta auxiliar con arco de medio punto de ladrillo en el costado del evangelio sobre el camino principal. Esta puerta, hoy tapiada, puede entreverse tapada por un depósito añadido al cementerio.

Este edificio primigenio de planta cuadrada podría haberse construido hacia 1600, cuando el humilladero de Cobos de Segovia, pues es similar en su aparejo, la rosca del arco y la apertura de portada lateral al camino.

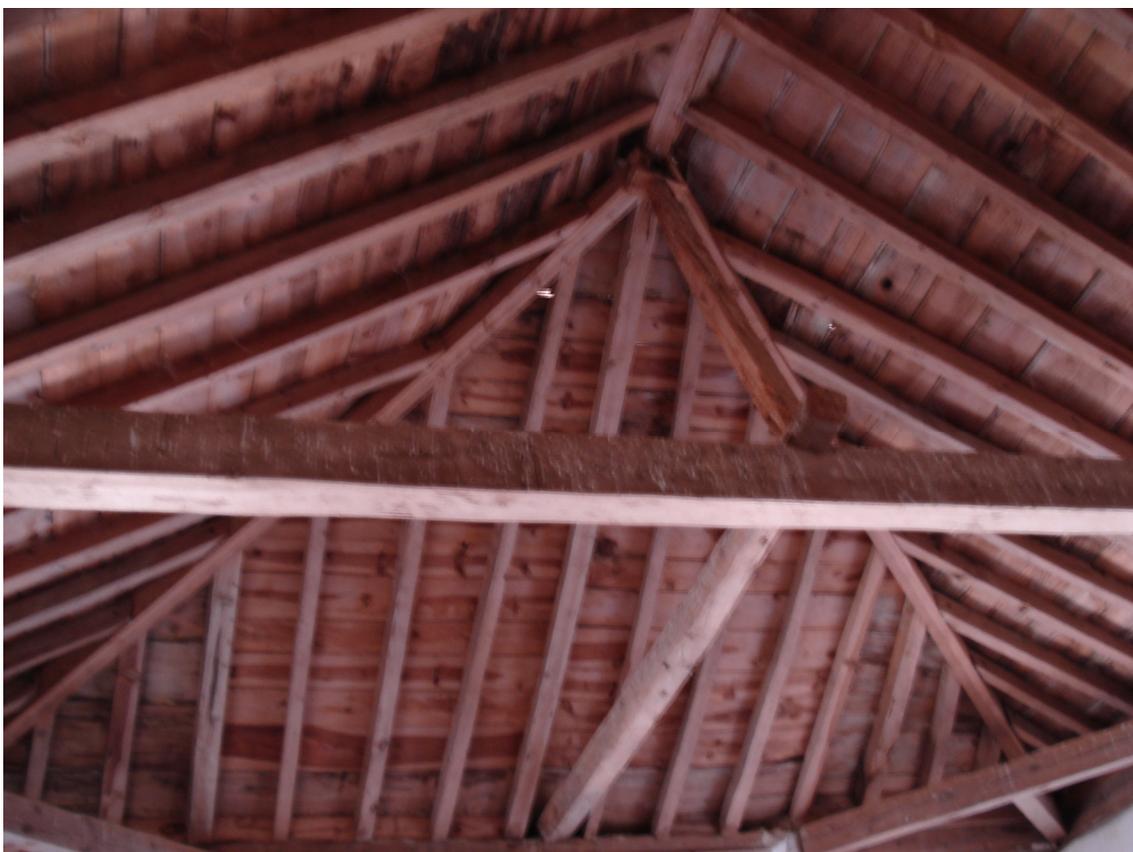
**Techumbre de madera de la ampliación.**

El núcleo original fue ampliado hacia los pies, en dirección hacia el pueblo, con otro cuerpo más ancho, casi cuadrado, pero de peor replanteo que la cabecera. El empalme se evidencia en el interior por su tosquedad. Se cierra con carpintería de parhilara con tirantes y cuadrales. Los muros son de mampostería y la fachada a los pies se organiza con puerta de medio punto bajo amplia rosca de ladrillo, guardapolvo y dos ventanas laterales con reja con función de mirilla, componiendo a modo de serliana<sup>®</sup>.

La techumbre es de madera vista y sobre la fachada cae una vertiente del tejado que se corona con cruz de forja, lo que distingue a los prototípicos humilladeros del partido de Santa María la Real de Nieva, de cillas o paneras. Es posible que la ampliación se realizase por las mandas generosas de los vecinos durante el siglo XVIII en el que Etreros gozó de una relativa prosperidad por el transporte de granos.

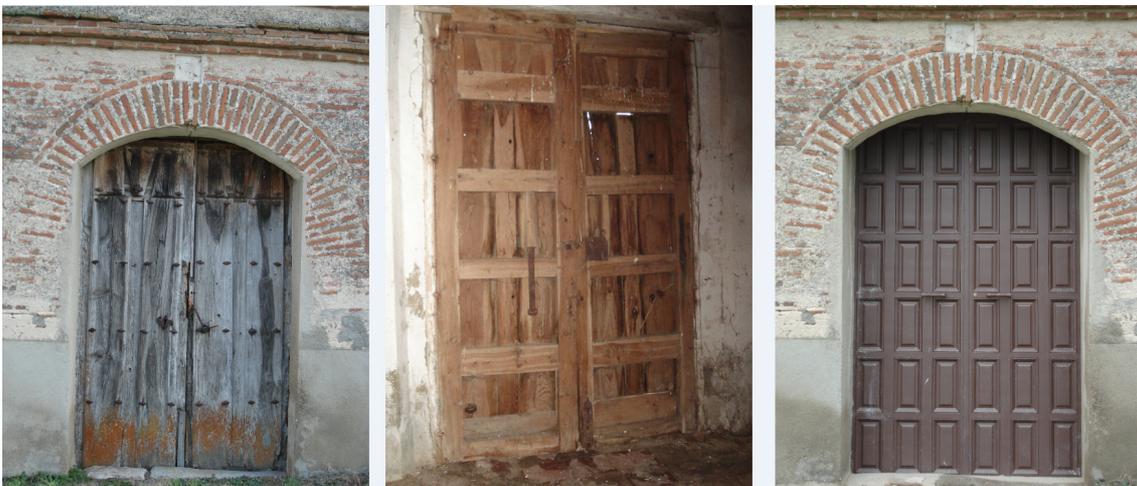
Los cambios en la puerta.

Tras los saqueos y pese a estar la ermita ya vacía y sin culto, dado el mal estado de las puertas, se sustituyeron éstas en mayo de 2007 por unas nuevas de chapa y a fin de evitar la entrada de aves también se pusieron chapas en las ventanas laterales.

La vieja puerta de madera (exterior e interior) que ya no se podía cerrar en condiciones y la nueva.
